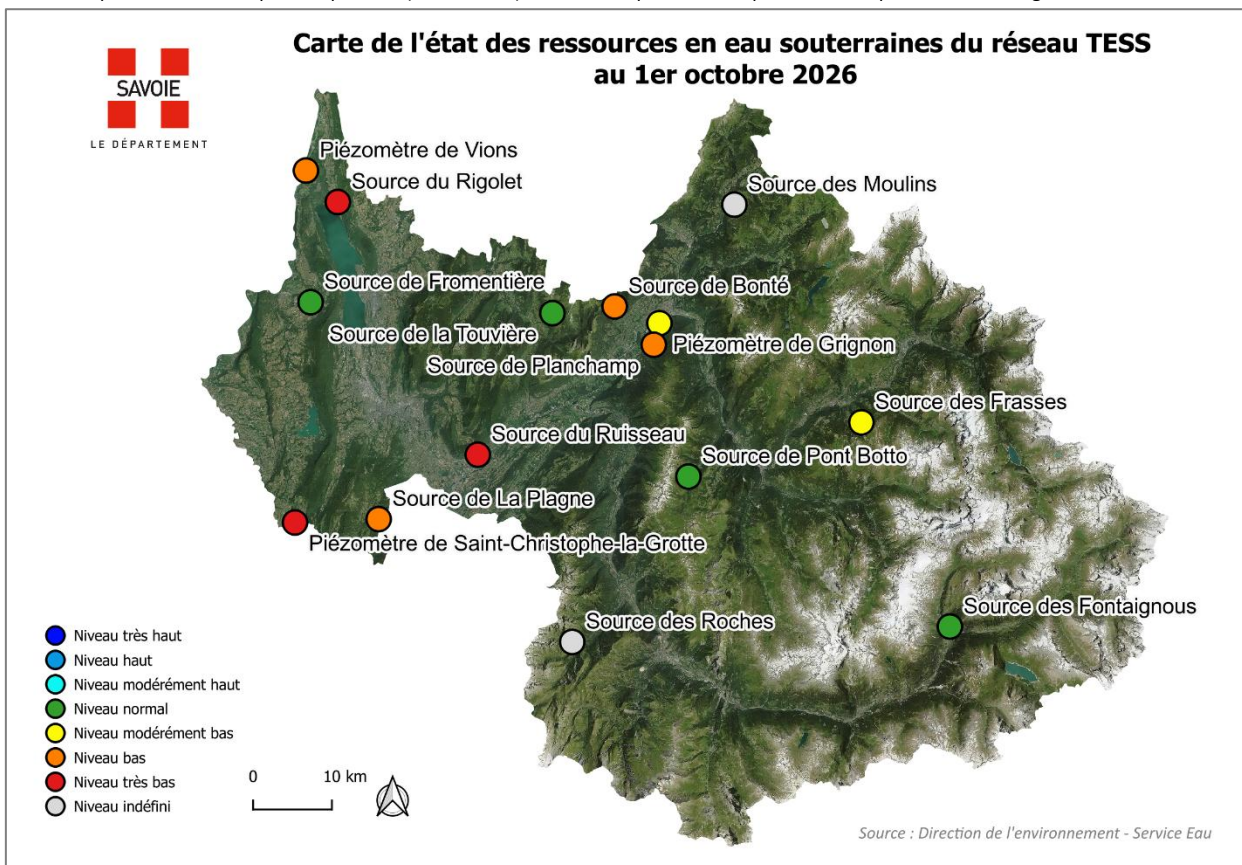
**Interprétation :** Les couleurs de la légende sont obtenues à partir :

- des calculs de statistiques, VCN3 QJ-X, pour les stations de :

- des calculs et de l'interprétation de l'index de position :

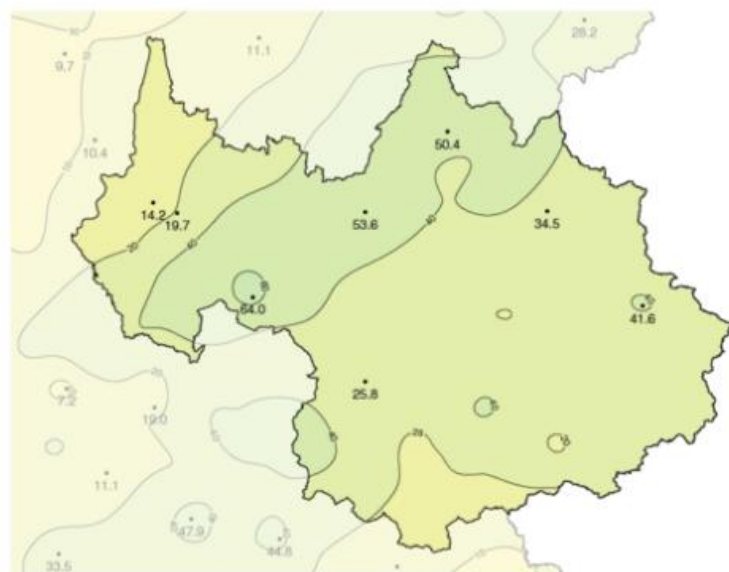
### Cumul des précipitations en mm-Savoie

En millimètre (0 à 900ml)

septembre 2026

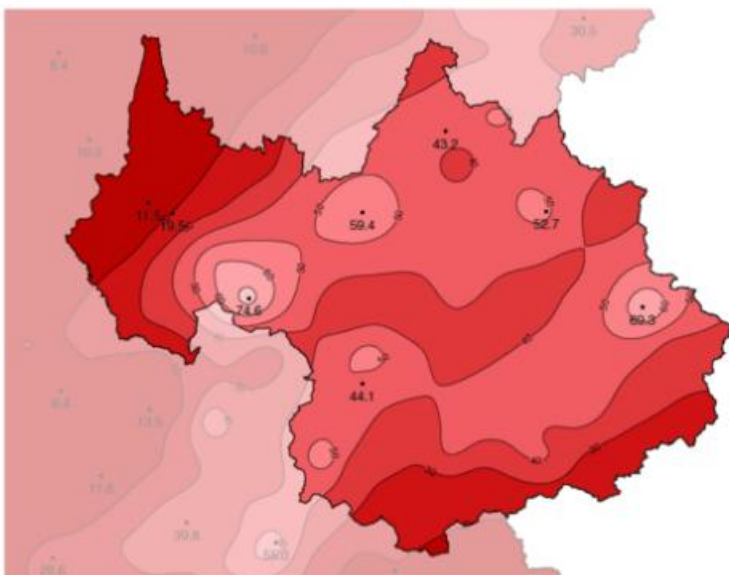
### Rapport à la moyenne mensuelle de référence 1991-2020 des cumuls mensuels de précipitation –

en pourcentage (20 à 500%) –

septembre 2026

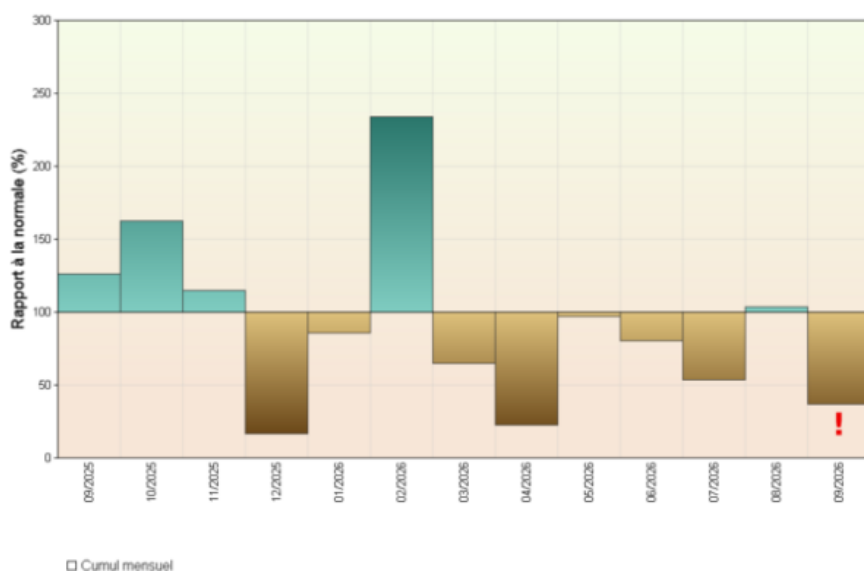
### Rapport à la normal de référence 1991-2020 des cumuls mensuels de précipitation agrégées

En pourcentage (0 à 300%)

septembre 2025 à septembre 2026

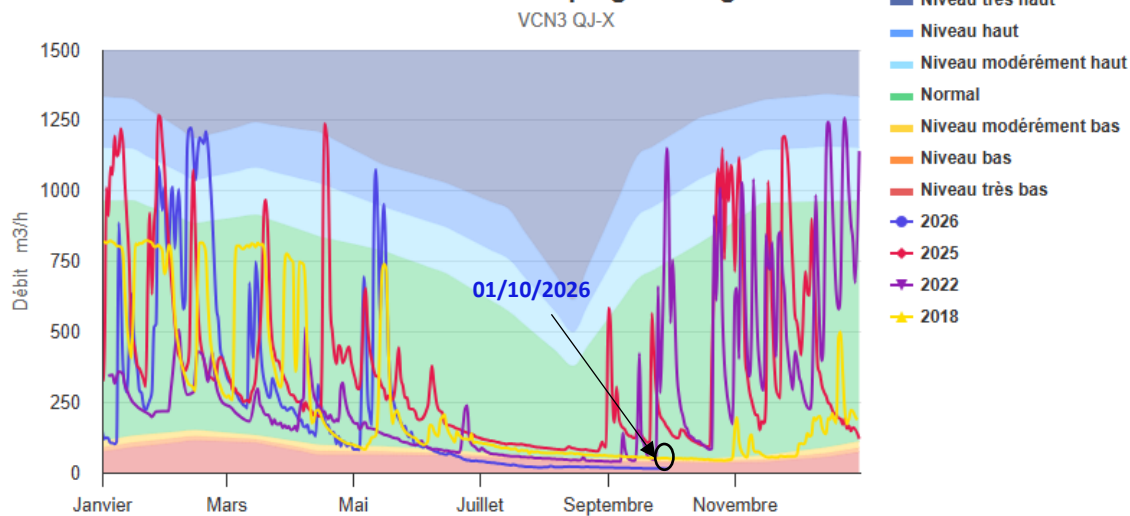
#### Évolution de la ressource - Captage du Rigolet à Chindrieux

L'aquifère karstique du **Rigolet (Chindrieux)** reste, en ce début octobre, à un niveau exceptionnellement bas pour la saison, son débit est de 13 m<sup>3</sup>/h, en niveau normal il serait compris entre 48 et 754 m<sup>3</sup>/h pour la même période. Les niveaux ne sont pas comparables à ceux de 2022 car cette année, la recharge avait débuté en septembre mettant fin à l'étiage ce qui n'est pas le cas en 2026. Les niveaux de l'aquifère du Rigolet sont pour l'instant, sur une trajectoire similaire à la fin de l'année 2018 (année de référence basses eau pour un étiage prolongé de septembre à novembre).

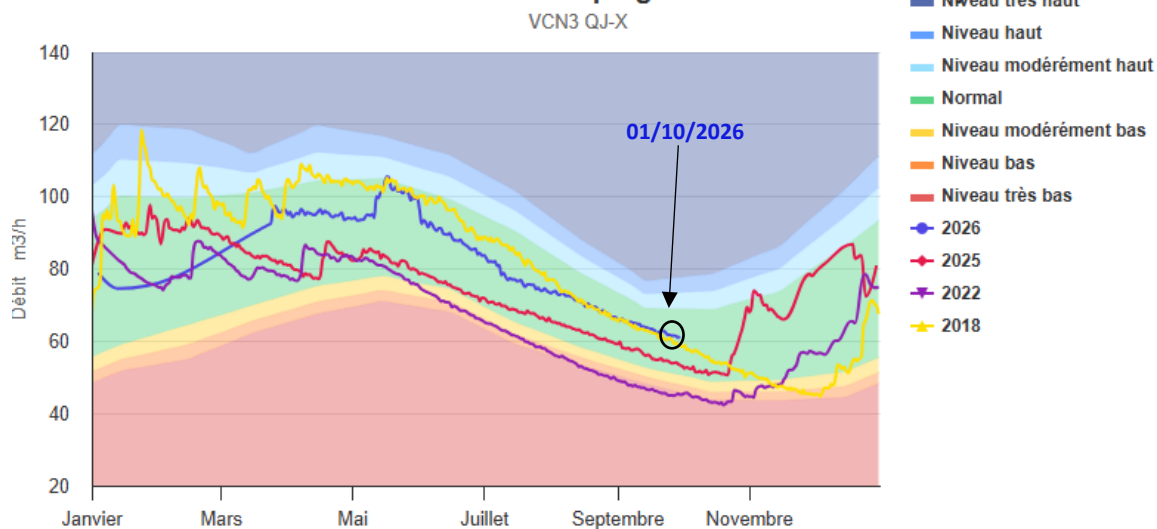
#### Évolution de la ressource - Captage de la Touvière à Jarsy

La baisse des niveaux de l'aquifère de la **Touvière (Jarsy)** s'est poursuivie en août, conformément à la période d'étiage, sans sortir des normales saisonnières.

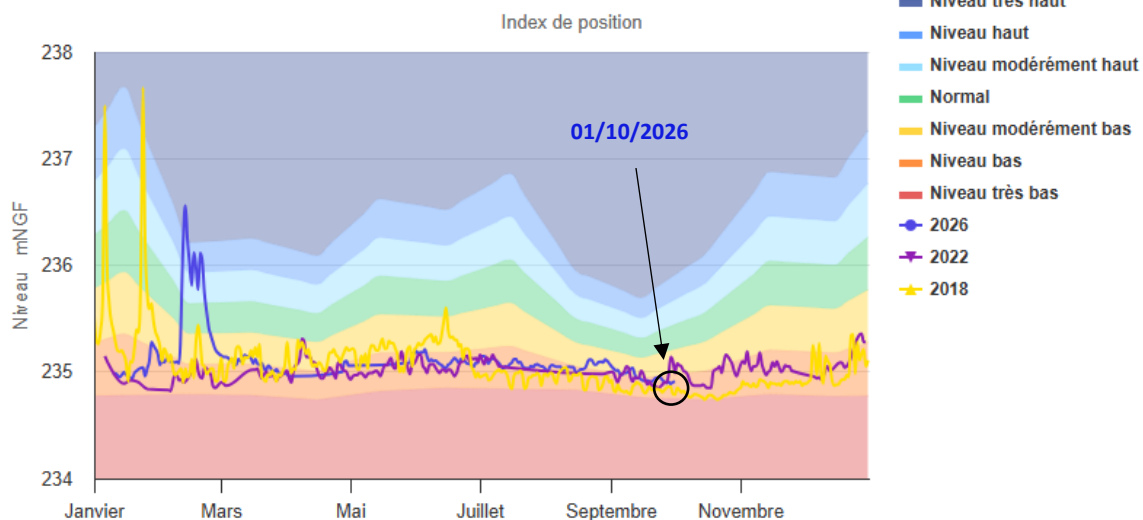
#### Évolution de la ressource - Piézomètre de Vions

Les niveaux du **piézomètre de Vions** ont légèrement diminué en septembre, passant d'un niveau modérément bas à bas pour la saison.

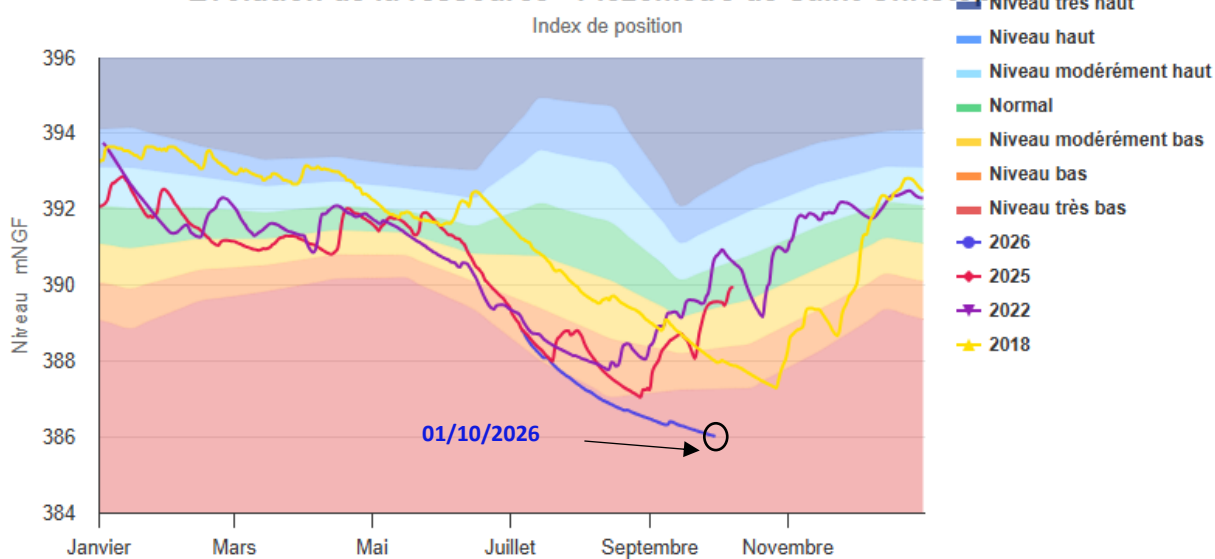
### Évolution de la ressource - Piézomètre de Saint-Christophe

Les niveaux du **piézomètre de Saint-Christophe-la-Grotte** ont poursuivi leurs diminutions records et restent à des valeurs exceptionnellement basses pour la saison. Le précédent record de niveau le plus bas jamais enregistré depuis le début du suivi en 2011, déjà battu en août 2026, a de nouveau été dépassé fin septembre.

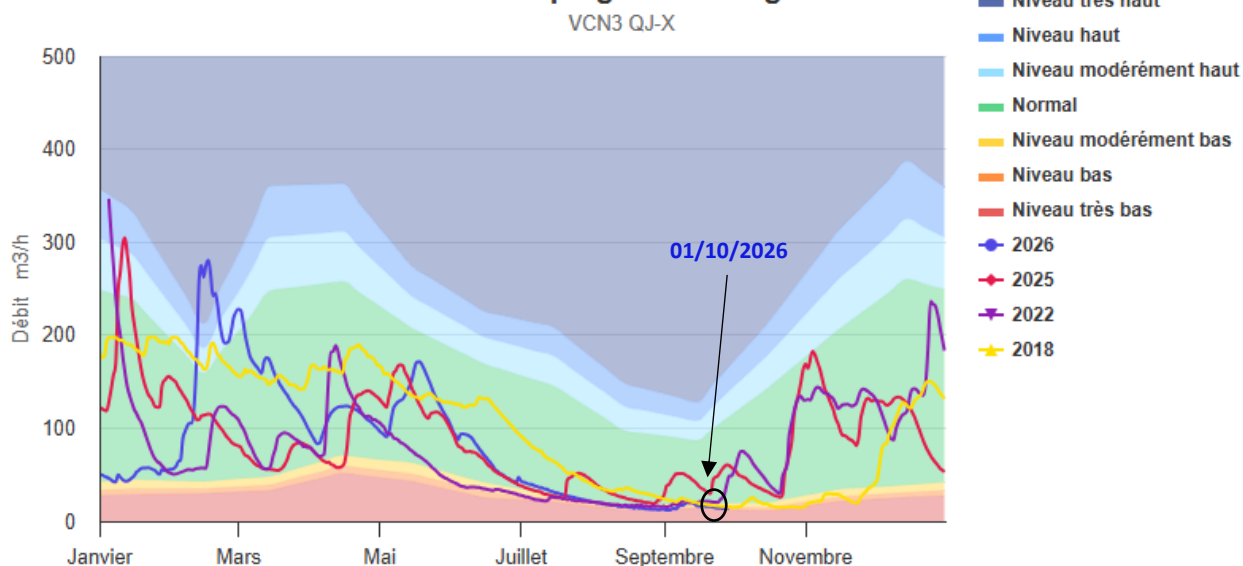
### Évolution de la ressource - Captage de la Plagne à Entremont-le-Vieux

Pour la source de la **Plagne (Entremont-Le-Vieux)**, le débit s'est stabilisé au cours du mois de septembre au niveau bas de 13 m<sup>3</sup>/h alors qu'en niveau normal, il serait compris entre 19 et 92 m<sup>3</sup>/h pour la même période. Comme pour la source du Rigolet, les niveaux ne sont plus comparables à ceux de 2022, année pour laquelle la recharge avait débuté en septembre. Ils sont actuellement dans une trajectoire similaire à celle de la fin de l'année 2018.

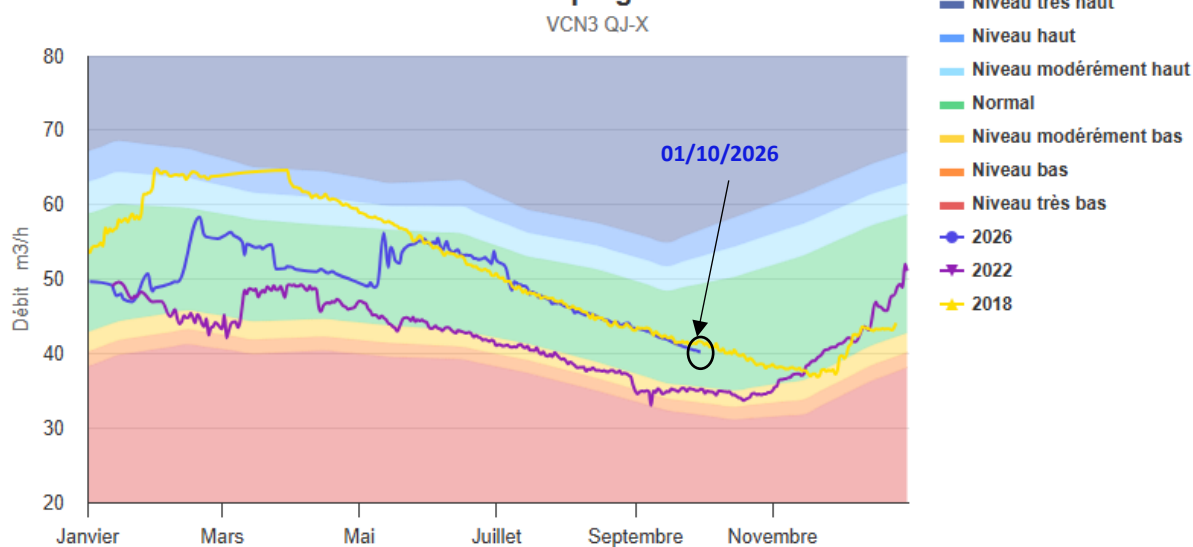
### Évolution de la ressource - Captage de Fromentière à Saint-Paul

Concernant la **source de Fromentière (Saint-Paul)**, les chroniques de débit restent conformes aux normales saisonnières et se stabilisent autour de 40 m<sup>3</sup>/h en fin de mois.

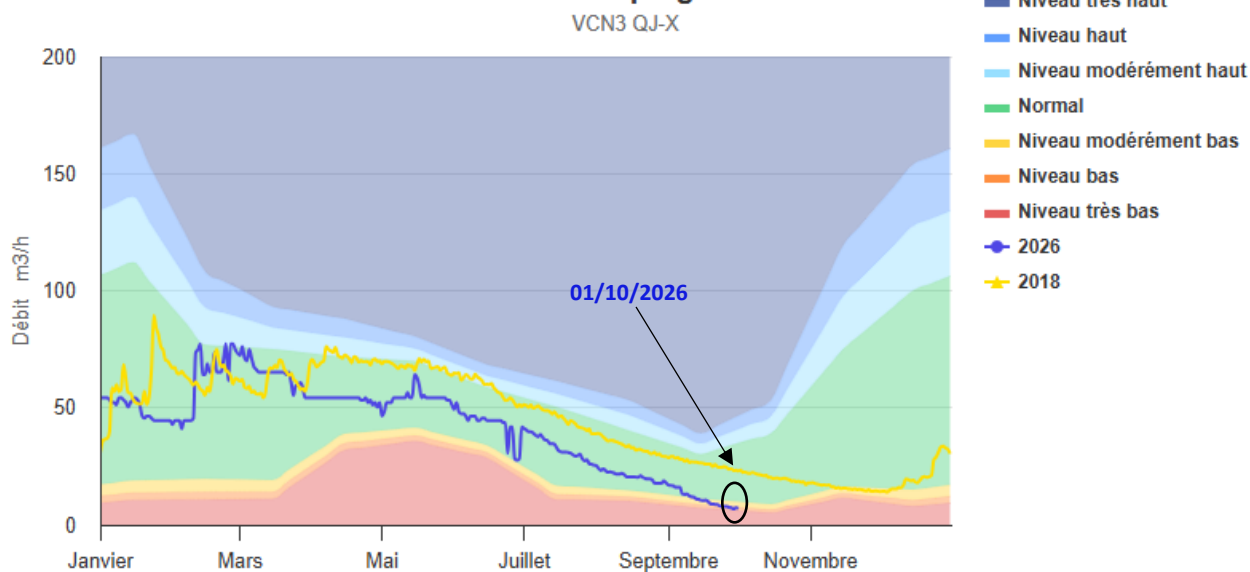
## Évolution de la ressource - Captage du Bonté à Plancherine

La source de **Bonté (Plancherine)** a atteint, en ce début octobre, un débit bas de 7 m<sup>3</sup>/h, en niveau normal, il serait compris entre 10 à 35 m<sup>3</sup>/h pour la même période. L'étiage se poursuit pour cet aquifère. D'après les statistiques de basses eaux (VCN3) la période de recharge commencerait mi-octobre. Toutefois, si le déficit de précipitations se poursuit, la tendance de recharge pourrait être similaire à celle de l'année 2018, avec une recharge initiée mi-décembre.

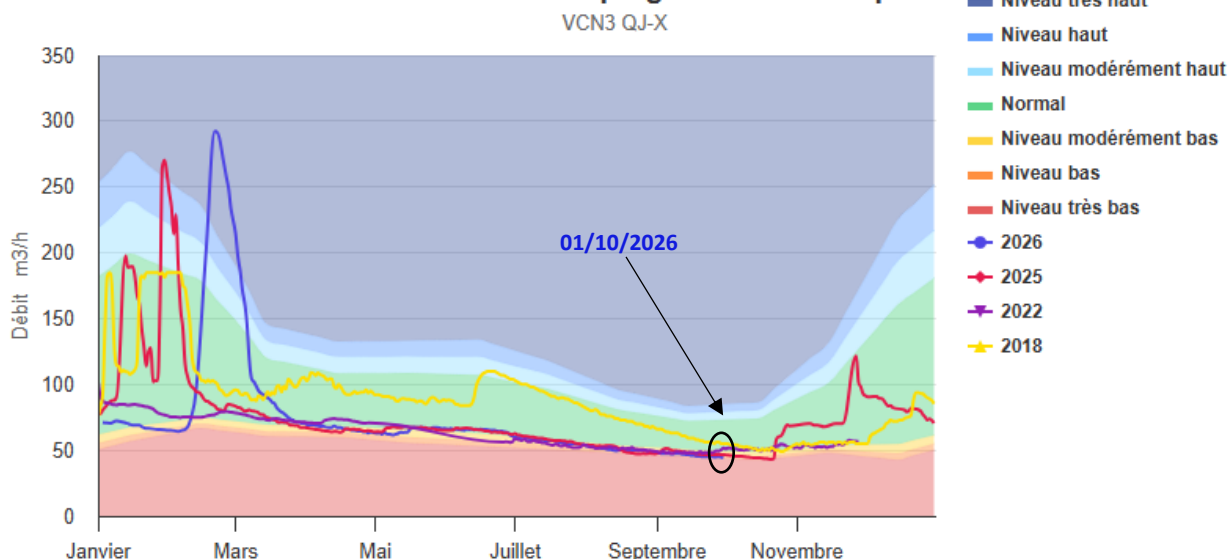
## Évolution de la ressource - Captage de Planchamp à Monthion

L'aquifère de la source de **Planchamps (Monthion)** a poursuivi sa baisse au cours du mois d'août. Malgré un niveau toujours bas pour la saison, la situation reste stable, avec un débit de 44 m<sup>3</sup>/h en fin de mois.

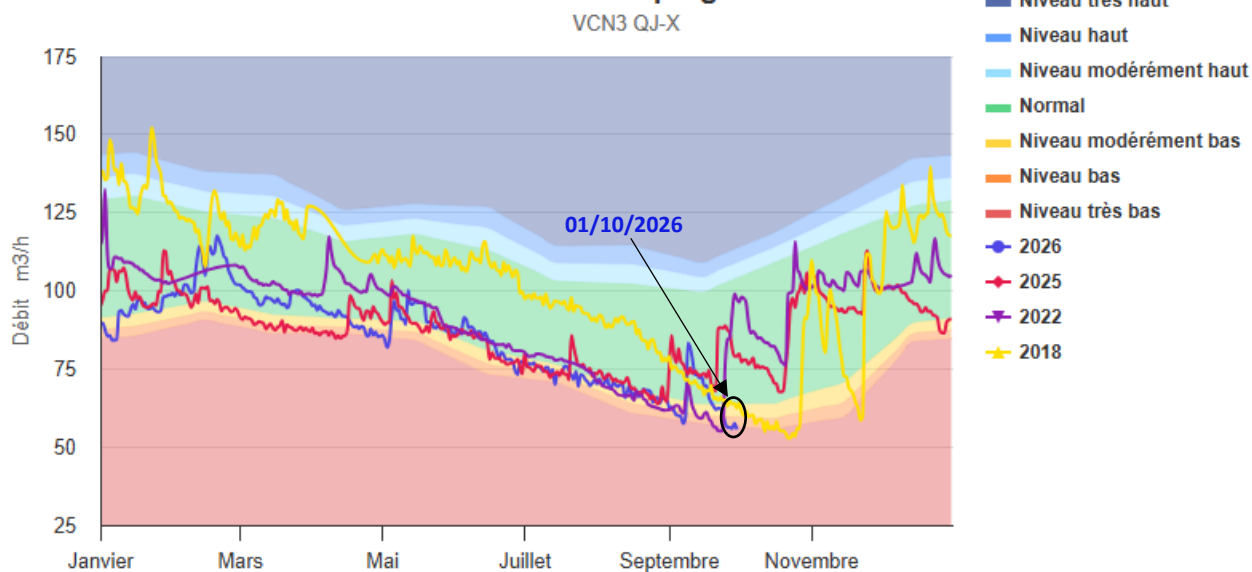
## Évolution de la ressource - Captage du Ruisseau à Arbin

Les chroniques de débit de la source du **Ruisseau (Arbin)** montrent que, malgré une légère recharge en septembre, l'aquifère a retrouvé, en ce début octobre, un niveau inférieur à celui de début septembre. Bien que cette évolution soit cohérente en cette période d'étiage, les débits restent bas pour la saison, avec 56 m<sup>3</sup>/h en fin de mois. Les niveaux observés ne sont pas comparables à ceux de 2022, année pour laquelle la recharge avait débuté en septembre. Ils sont actuellement dans une trajectoire similaire à celle de la fin de l'année 2018.

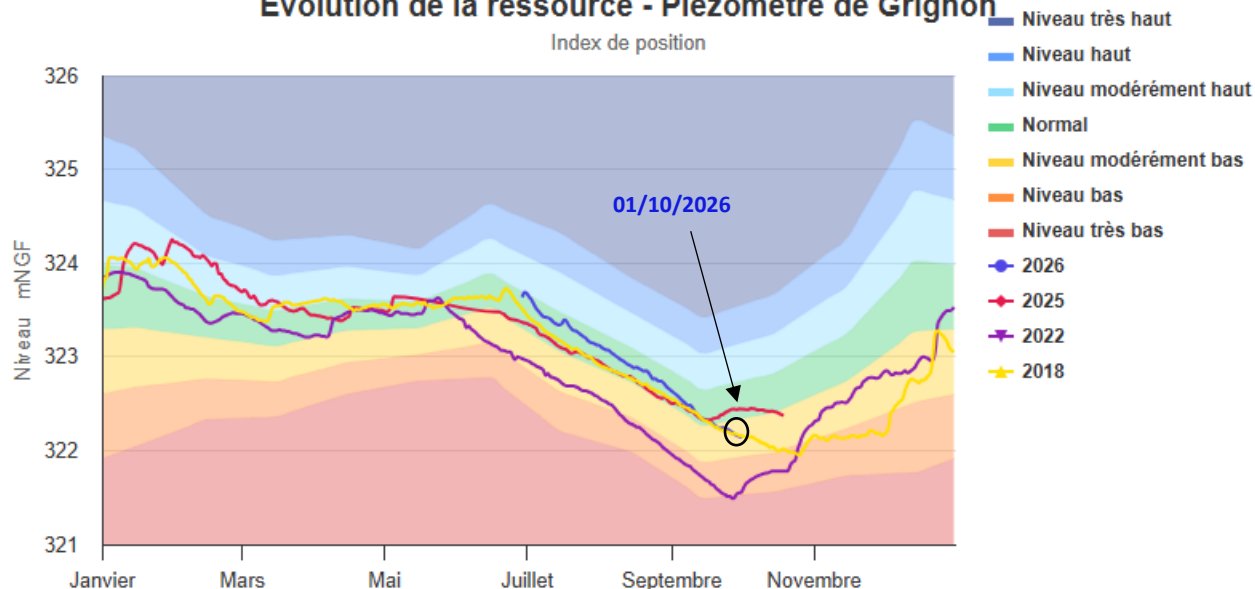
## Évolution de la ressource - Piézomètre de Grignon

Le **piézomètre de Grignon** (influencé par la gestion des barrages hydroélectriques de l'Isère) a poursuivi sa diminution au cours du mois d'août, passant d'un niveau normal à modérément bas pour la période.

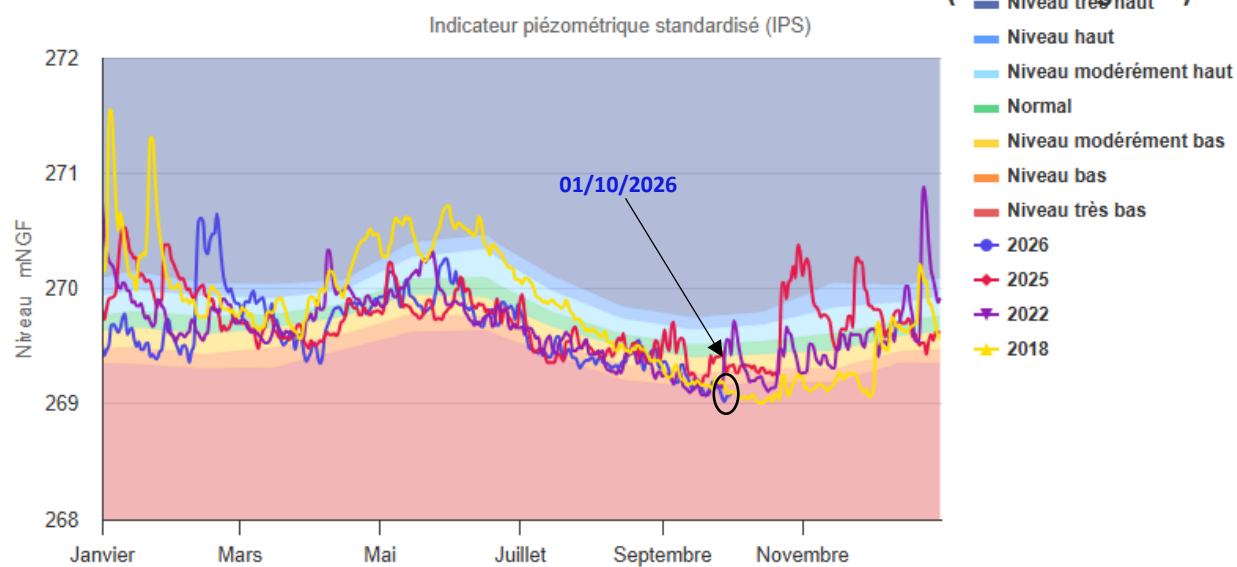
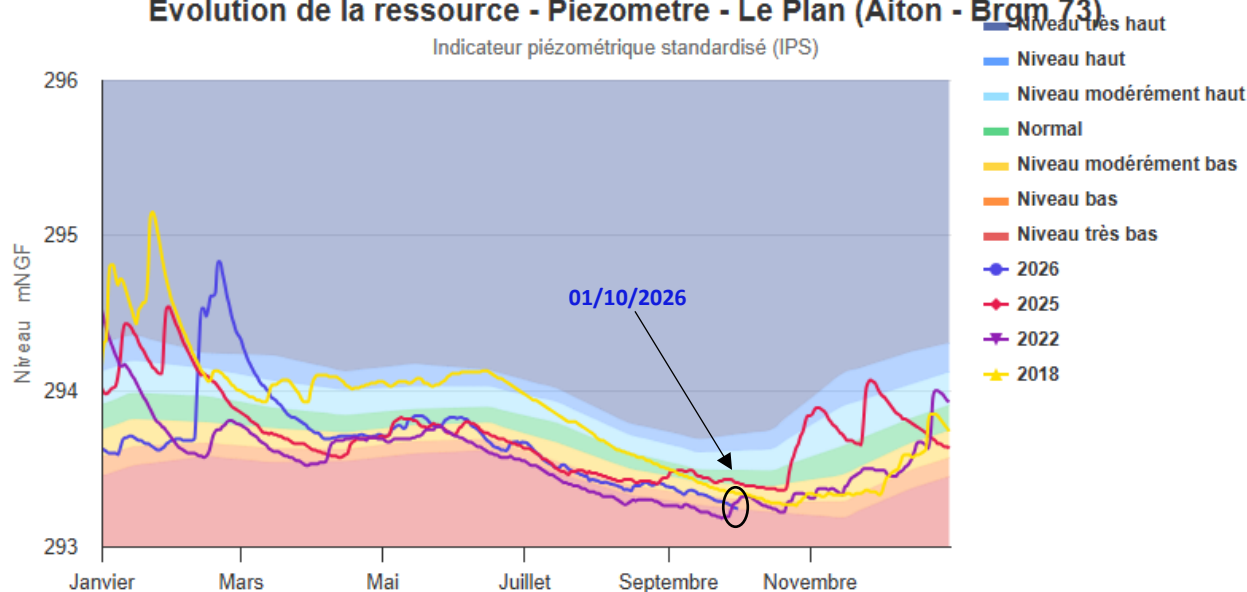
Les piézomètres de Plan (Aiton) et Cruet instrumentés par le BRGM pour le suivi de la nappe d'accompagnement de l'Isère en Combe de Savoie à l'aval de Grignon, présentent également des niveaux bas. Ces observations montrent une certaine homogénéité de l'état des secteurs amont et aval de la nappe.

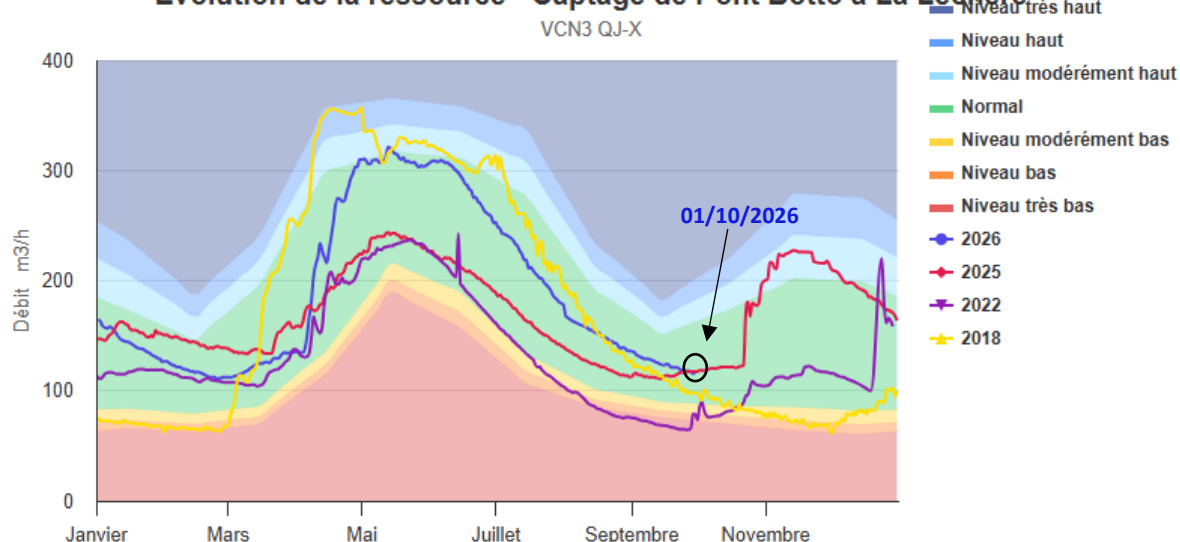
## Évolution de la ressource - Captage de Pont Botto à La Léchère

La source de **Pont Botto (La Léchère)**, présente encore un niveau conforme aux normales saisonnières, malgré la diminution progressive de son débit en cette période d'étiage.

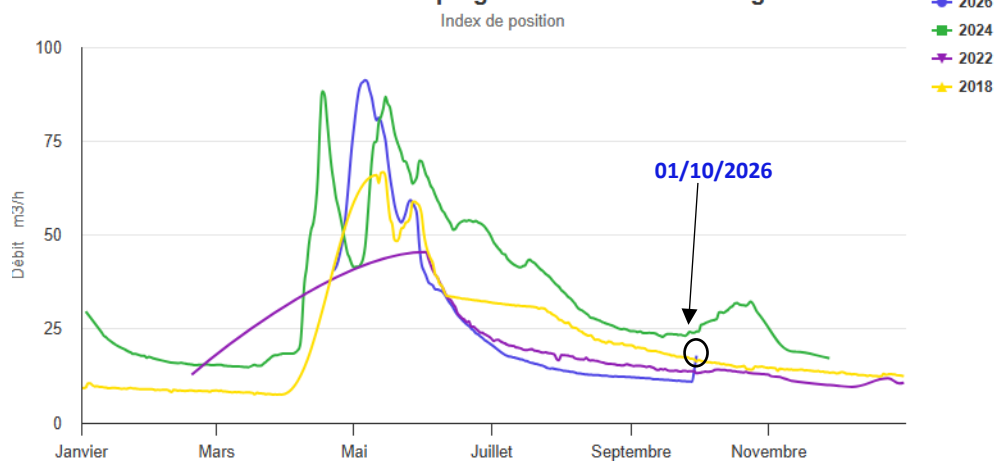
## Évolution de la ressource - Captage des Frasses à La Plagne Tarentaise

Les chroniques de débit de la source des **Frasses (La Plagne Tarentaise)** montrent un début de recharge fin septembre, probablement lié à des précipitations localisées. Il faudra surveiller les mesures des prochains jours pour déterminer l'intensité et la durée de cette recharge.

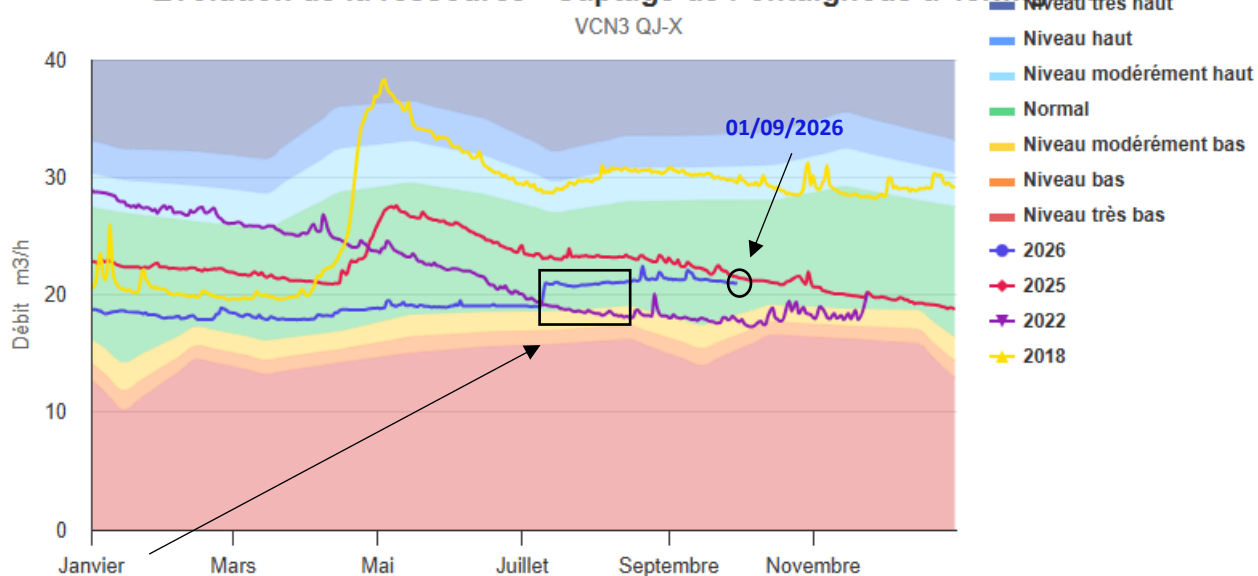
## Évolution de la ressource - Captage de Fontaignous à Termignon

Quant à la source de **Fontaignous (Termignon)**, son débit reste globalement stable autour de 21 m<sup>3</sup>/h et se maintient encore ce mois-ci à un niveau normal.

**A noter :** Le changement des équipements de télésurveillance a été réalisé le 10/07/2026. On observe une remontée du niveau due au reparamétrage du matériel et non à une recharge des eaux souterraines, le niveau correct est situé dans le rectangle ci-dessus.
